事例調査による漁船の労働災害防止策に関する考察

A Study of the Accident while at Work and the Preventive Measures on the Deck of the Fishing Boat.

Abstract : For the realization of the “Sustainable fisheries”, safety of the working in the field of fisheries is essential. In spite of that the meaning of that safety, the accidents during the fishing operations have frequently happened. The accident which happened in the fishing boat during raising the set net was researched in this report. The procedures of fishing operation and the activity associated with the accident in these processes were also analyzed. Through these researches and analysis, the ways to prevent the accidents in the fishing boat were considered.

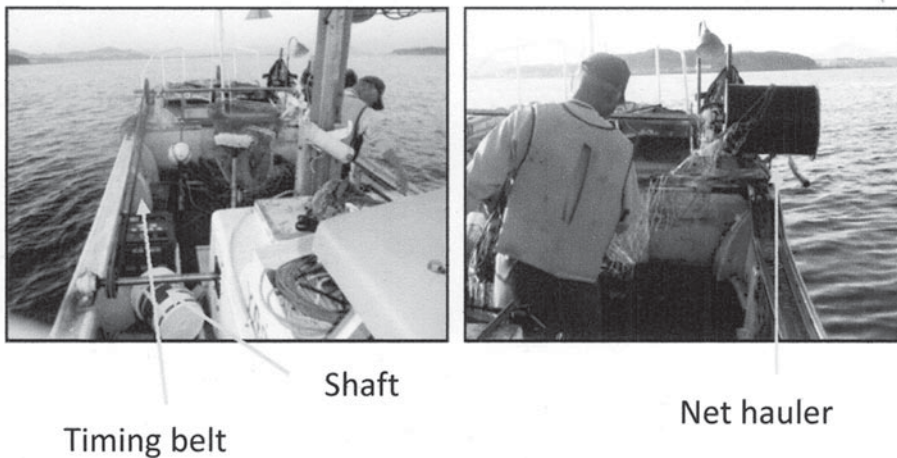
Fig.7. Net hauler and actuator.

ここで、⑤の行き足は、網地に力が加わり破網するのを防止することを目的としている。Fig.7に示すように、船首作業甲板での揚網作業で用いるネットホーラーは、機関室に設置してある電動モーターから船首左舷側に設置しているシャフトとタイミングベルトにより動力が伝達される仕組みになっている。

タイミングベルトは、いつでも歯車から外せるように少し緩め気味に設定していたので、合羽が巻きついた後に、手で簡単に外すことができた。ただし、電動モーターからのシャフトの回転は、モーターのスイッチをOFFにしなければ止めることが出来ない。しかし、シャフトの動きをとめるためのスイッチが手の届かないところにあり、しかも巻き込まれた左舷側からは死角になってしまっている。合羽が巻き込まれてから、30分か40分程経過した。体力の限界から足の踏ん張りも弱くなりかけたころ、漁船の揺れで、ブリッジ前方にコイルして置いていたロープの端に、何とか左手の指の先がふれるようになったことに気づいた。そしてロープの上にフックが置いてある。手を懸命に伸ばしてロープを指先で掴み、フックが落ちないようにゆっくり

以上が概要であるが、本報告の冒頭で示した指針に沿って、まずは災害発生原因を検討すると、①の不安全な設備については、左舷側の配置された電動モーターからの動力伝達装置(シャフト、タイミングベルト)や、電動モーターやネットホーラーのスイッチの位置が該当し、②の作業手順として、他船が設置した漁具のブイに対処する際に、電動モーターのスイッチをOFFにしなかった、ということになり、各原因についての防止策が必要であることが分かった。被災時のことを当事者に聞き取り調査する中で、「ブイを取ろうとしたとき、ベルトが回転していて、危ないと分かっていたが、スイッチを切らずに危険な体勢で作業をしてしまった。」「ネットホーラーに挟まれて、体ごと持っていかれた人の話を聞いて、ローラーが止められるスイッチをネットホーラーやシャフトの近くに設置することを同業者間で話していた。」という、後悔の念としての感想を幾度となく聞いた。そして、怪我から回復して操業を再開するに当たり、スイッチの位置を変更して、巻き込まれた場合でも、モーターの電源が切れるように改善していた。また、①への対応策として、動力伝達装置にカバーを取り付ける、または油圧式に変更して伝達装置自体を撤去することが考えられるが、漁業従事者の意見として設備投資への資金面や、メンテナンスに手間がかかる、等の問題がある。さらには油圧式への変更にも否定的な考え方として、電動式の場合はタイミングベルトの張り具合を自分で調整することが容易であり、同張り具合を調整することで、網やネットホーラーに一時的に力が加わった場合でも、ベルトをスリップさせることで網全体を保護することができるの

今回の事故の教訓から、左舷側で作業をするときにはかならずスイッチを切ることを徹底するようにした。また、巻き込まれた場所からでも電動モーターが操作できるように、スイッチの位置を船体中央に移動した。』

災害発生の原因を分析し、防止策を検討するための手法として、Table1に示す要因分析、災害防止に関する各項目による、4M5E分析がある。同災害事例を対象に、4M5E分析を行った結果をTable2に示す。同分析結果において、高速で回転するシャフトやタイミングベルト部に、身体が接触しないようにするためのカバーの取り付けが有効であること、また一人乗り漁船で操業する際の、緊急時の連絡体制の確立が必要であるなど、漁船操業の安全性を検討する上で、沿岸漁業全体に共通する改善策と、漁業種類や操業形態毎に改善が必要な内容があることが明らかとなった。
