大島丸搭載機器の経年化対応と代船設計への適用

Measures taken on aged machinery on Oshima-maru, and their application to designs of the new training ship

Abstract

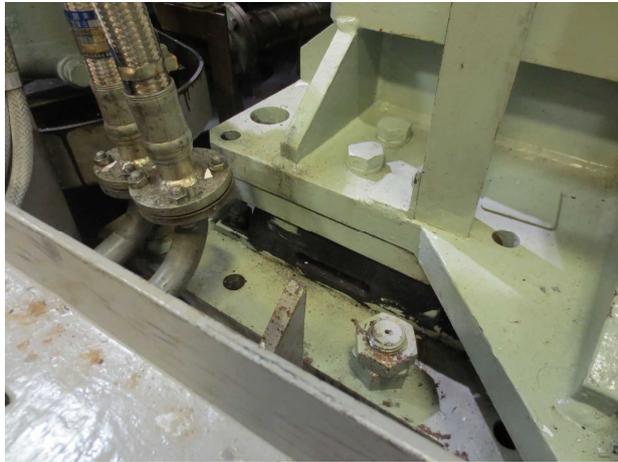
図1 大島丸防振ゴム

と船体の間にゴム製支持材を介することにより機関から船体に伝わる振動を減少させることにより、個体伝播音の軽減を図る装置である。図1に大島丸主機関の防振ゴムを示す。

防振ゴムは、長期間の使用に伴いクリープ現象によるひずみが増大するという特性がある。これにより主機全体が下方に沈み込むことになり、結果として主機関出力軸と、主機関に直結するクラッチ軸との間に軸芯のずれが生じることとなる。このずれが許容範囲を超えた場合は、軸継手の亀裂など船の航行不能につながる重大な機関損傷を引き起こす危険性がある。

このため、エンジンメーカーは防振ゴム高さに許容値を定め、ゴム高さが許容値に達する、または使用年数が10年を超える場合は防振ゴムを全数新替えることを推奨している。

現大島丸では、建造10年目の平成15年11月と、その14年後の平成30年2月に防振ゴムの新替え工事を行った。

2回目の防振ゴム新替え時期が1回目新替えから14年経過後となっているが、これは防振ゴム新替えに必要な予算と工事期間の確保が容易ではなかったためである。1回目の防振ゴム新替えから9年が経過した時点で、主機関出力軸とクラッチ軸との軸中心のずれは、許容値の100/100mmを大きく超える360/100mmに達し、防振ゴムの早期新替えが必要となっていた。しかしながら防振ゴム14個全数の新替えには、部品代約140万円および工事代約630万円の予算確保と2週間の工期の確保が必要であった。このため、比較的長期の工期と予算確保が可能な定期検査工事時期に合わせて防振ゴム新替え工事を実施することが適当との判断から、

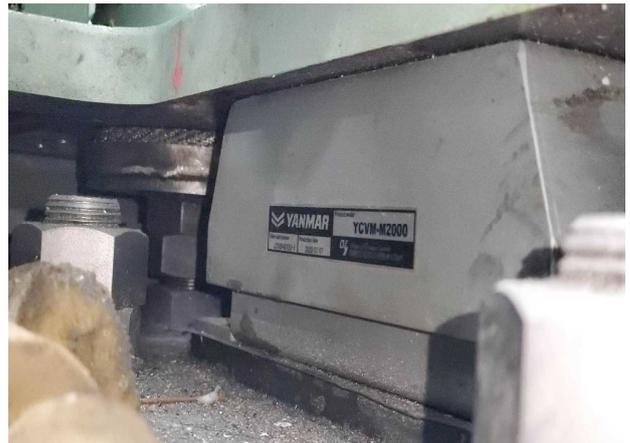
図2 金属ばね防振装置

大島丸代船では主機関は搭載せず、主発電機セットを3セット搭載することになる。この場合、発電機関（ディーゼルエンジン）と発電機は共通台板に設置されるため、発電機関出力軸と発電機軸の中心線は搭載時に調整されれば基本的にその後の調整は不要となる。ただし、振動、騒音の軽減措置としての防振支持装置は必要となる。現大島丸の経験から、新造船では防振支持装置としてゴム防振ではなく金属ばね防振の方式を採用することとした。図2に大島丸代船に搭載されるものと同型の金属ばね防振装置を示す。

金属ばね防振装置は、初期費用は防振ゴムより高いものの、時間変化に伴うクリープ現象が無いいため、定期的な高さ測定や約10年ごとの交換の必要がなく、メンテナンスフリーであることが最大の利点である。代船では金属ばね防振による安定した防振効果および保守整備費の軽減が期待される。

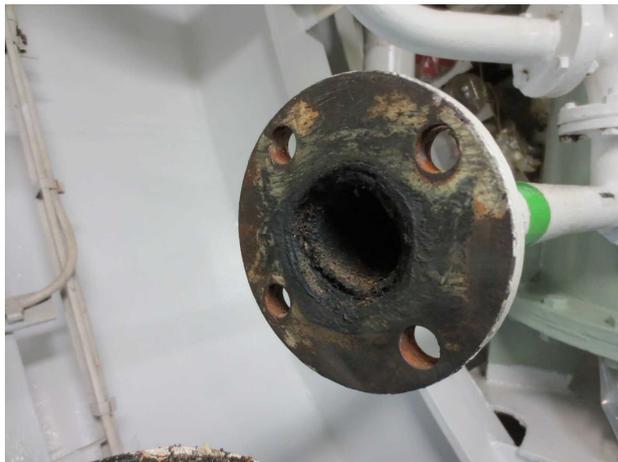
図3 内部腐食の進んだ海水管

テムは効率的な冷却方法ではあるが、海水配管および熱交換器内における海水管の腐食破孔およびそれによる海水の船内侵入の危険性があり、そのリスクは船齢が増すにつれて高まる。海水管等の破孔による海水の漏洩量が多い場合には、海水ポンプを停止する必要があり、その場合の多くは主機関の停止を伴うため、船舶の運航に大きな影響を及ぼすことになる。このため、現船においても入渠工事の機会に合わせて、定期的に海水管の点検または計画的な交換を行ってきた。図3に内部点検により腐食の進行が見られた海水管を示す。

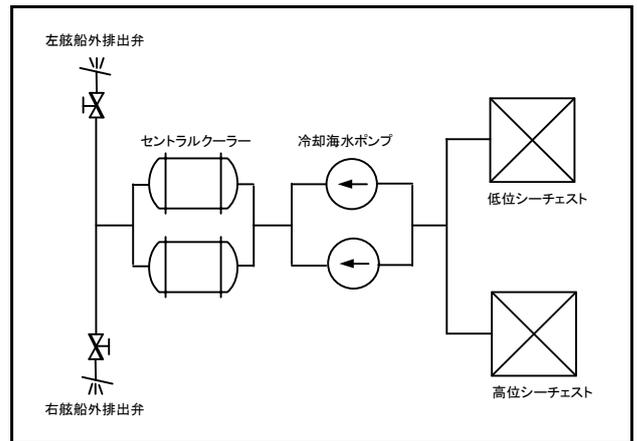
図4 大島丸代船の冷却海水系統

また、現船における冷却海水船外排出舷の制約による不具合を解消するために、大島丸代船ではセントラル冷却海水の排出口を両舷に設けることとし、寄港する港の着岸舷に応じて、船外排出弁の開閉操作により排出口を切り替えられるシステムとした。これにより着岸舷にかかわらず、運転発電機およびスタンバイ発電機を選択することが可能となる。代船の冷却海水系統配管の概要を図4に示す。

上記のような海水冷却システムの腐食トラブルを低減するために、現在は清水冷却を主体としたセントラル冷却システムが主流となっている。これは、各熱交換器での冷却を清水で行い、熱交換を終えて温度の上昇した清水をセントラルクーラーにて一括して海水で冷却する方式である。この方式では、冷却用海水はセントラルクーラーを冷却するのみであるので、従来の海水冷却システムに比べて、海水の流れる配管の数および長さが大幅に削減され、結果として海水漏洩のリスクおよび海水系統の保守整備費用を低減することができる。大島丸代船において

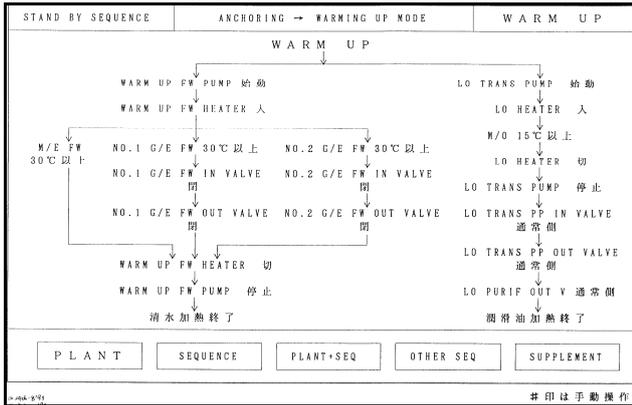
図5 旧スタンバイシーケンサ暖機モード

現大島丸の主機スタンバイシーケンサは、大島丸が建造された平成5年に搭載された装置であり、シーケンサからの指令信号によってポンプ類の発停、始動空気および暖機用の弁開閉などが自動で行われていた。図5に主機スタンバイシーケンサの暖機モードにおけるシーケンス表を示す²⁾。

シーケンス表では、#印が付された作業が手動操作項目とされているが、暖機モードにおいては#印は見当たらず、すべてが自動操作であることが分かる。主機の暖機および始動準備作業の多くが自動化されたシステムは、大島丸建造当時の外航商船における自動化の流れを取り入れたものと推測される。
