冷凍コンテナ故障時における庫内温度変化に関する研究

A study on the Change in the Inside Temperature in the case of Failure reefer container

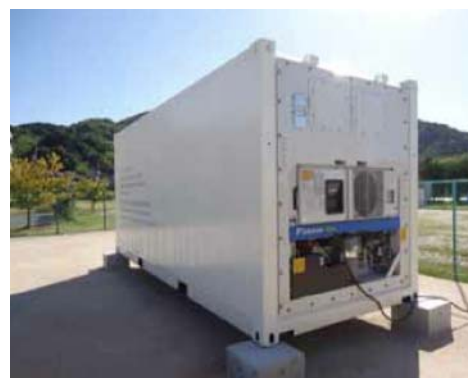
図1 冷凍コンテナの外観写真

図1は、今回の実験で使用した冷凍コンテナの外観写真を示す。コンテナのサイズは全長6m、横2m、高さ2mであり、一般に20フィートコンテナと呼ばれている。なお、コンテナの四隅にはコンテナブロックを設けて、地面から30cmの高さまで持ち上げられている。表1は冷凍コンテナの冷凍設備の性能を示す。

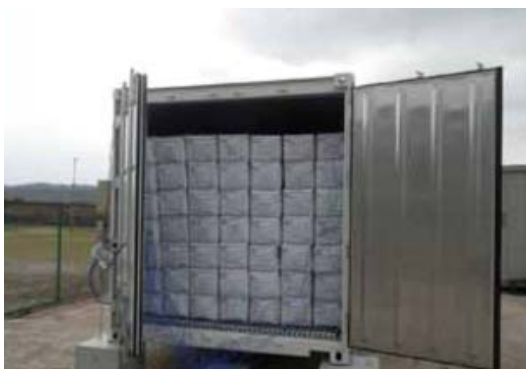
図4 冷凍コンテナの内の貨物の積み付け状態

図4は冷凍コンテナの内の貨物の積み付け状態を示す。冷凍コンテナ内の温度変化を捉えるため、本研究では冷気の吹き出し及び吸い込み口付近の温度、積み付けた貨物内部の温度、さらには外気温度の時間変化を測定する。図5は冷凍コンテナ内部の牛肉の積み付け状況を示す。なお今回実験で使用した貨物は図中の赤で示している牛肉のブロックであるが、その他に部分は飲料水をパック詰めしたものを使用した。貨物である牛肉ブロックと飲料水のパックは図に示すように縦7個、横7個、奥行き13列に積み付けた。図6は冷凍コンテナ内部の牛肉ブロック内の中心部に差し込んだ熱電対を位置とセンサー番号を示す。各熱電対から信号データは10分毎にデータレコーダに記録される。また外気の温度変化の要因である日射量を測定するため、日射量計をコンテナ外部の天井に設置し、温度データと同様、10分毎にデータレコーダに記録される。
